**MAPEAMENTO DE ÁREAS DE RISCO DE DESLIZAMENTO DE SOLO E  
TÉCNICAS DE PREVENÇÃO NO MUNICÍPIO DE BRAGANÇA PAULISTA COM  
CÁLCULOS DETALHADOS PARA APLICAÇÃO DE MURO DE ARRIMO DE  
GABIÃO**

*MAPPING SOIL SLIDING RISK AREAS AND PREVENTION TECHNIQUES IN THE CITY  
OF BRAGANÇA PAULISTA WITH DETAILED CALCULATIONS FOR APPLICATION OF  
GABION RETAINING WALL*

PINTO, Raquel<sup>1</sup>; MAGDALENA, Rafael<sup>2</sup>; BEATI, André;

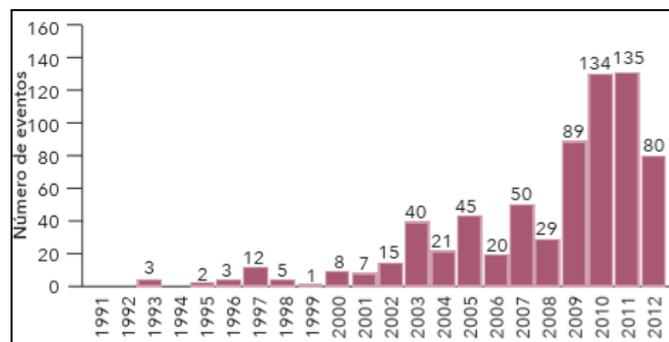
**Figura 1** - Frequência de deslizamento de solo no Brasil de 1991 a 2012  
(Fonte: Atlas Brasileiro de Desastres Naturais)

Os dados apresentados pelo Atlas Brasileiro de Desastres Naturais (2012) são preocupantes: de 1991 a 2012, 388 municípios apresentaram um total de 699 ocorrências de deslizamento de solo totalizando 535 mortes. Na região Sudeste, 305 municípios registraram 558 ocorrências de deslizamento totalizando 3.980.016 pessoas afetadas e 525 mortes. Apenas no estado de São Paulo, 93 municípios registraram 165 ocorrências no mesmo período. A Figura 1 expõe a crescimento de ocorrências registradas de 1991 a 2012.

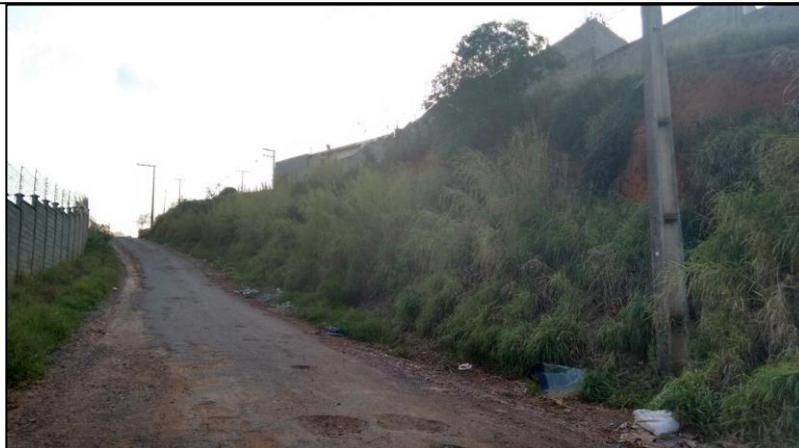
**Figura 2** -Área escolhida para estudo: Jardim São Miguel Av. Major Fernando Valle-  
22°56'56.2"S 46°33'39.5"W  
(Fonte: próprio autor)

Com as informações obtidas, uma nova filtragem se fez necessária escolher apenas uma área para ser melhor estudada, neste caso a área de número 2, apresentada na Figura 2. Os critérios de escolha foram referentes ao acesso ao local, método de contenção/minimização, e se o mesmo era de propriedade pública ou privada. Nesta área existe um talude de aproximadamente 6 m de altura, 2 m de largura e 10 m de comprimento onde já foram registrados ocorrências de deslizamento de solo.

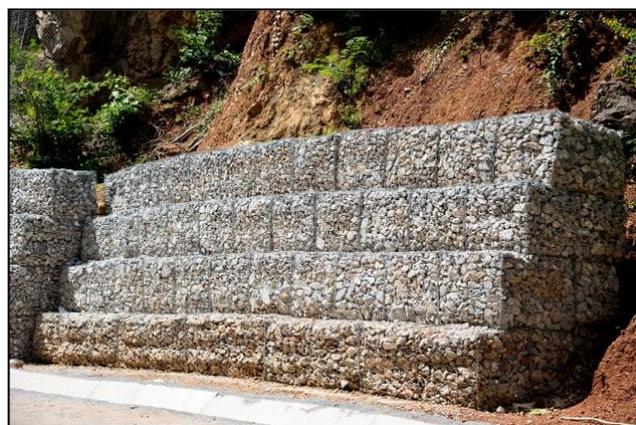
**Figura 3** - Muro de arrimo

Para a construção do muro de arrimo de gabião (Figura 3) são utilizadas gaiolas metálicas constituídas, muitas vezes, por fios de aço galvanizados, o que permite a rigidez e segurança para acomodar as pedras, geralmente britas, que irão preencher as gaiolas.

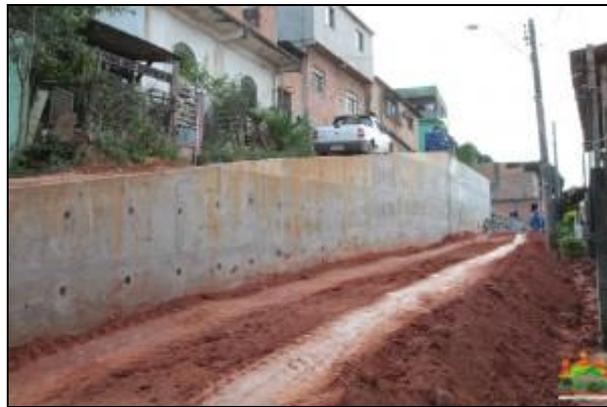
**Figura 4** - Muro de arrimo contendo talude na cidade de Cariacica/ES

Com a definição da área de estudo passou-se a realizar busca por locais, tanto no estado de São Paulo quanto em outros estados brasileiros, que já sofreram deslizamento de solo e a intervenção realizada tenha sido a mesma técnica de contenção escolhida: muro de arrimo construído com gabião. A partir dessa pesquisa foi possível constatar que segundo reportagem publicada pelo site Vitrine Capixaba em 16 de setembro de 2014, na cidade de Cariacica- ES um muro de arrimo (Figura 3) foi construído a fim de conter possível deslizamento. O muro foi construído com concreto e cabos de aço para reforçar a segurança.

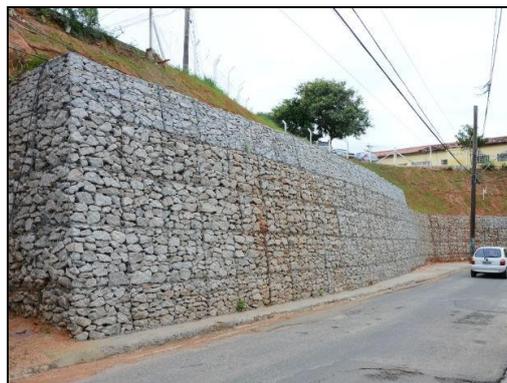
**Figura 5** - Muro de arrimo contendo talude na cidade de Sorocaba/SP

Já em Sorocaba – SP em 29 de fevereiro de 2016 um talude foi contido com muro de arrimo modelo gabião tipo caixa. Pela Figura 5 o local em questão muito se parece com o local de estudo deste projeto.

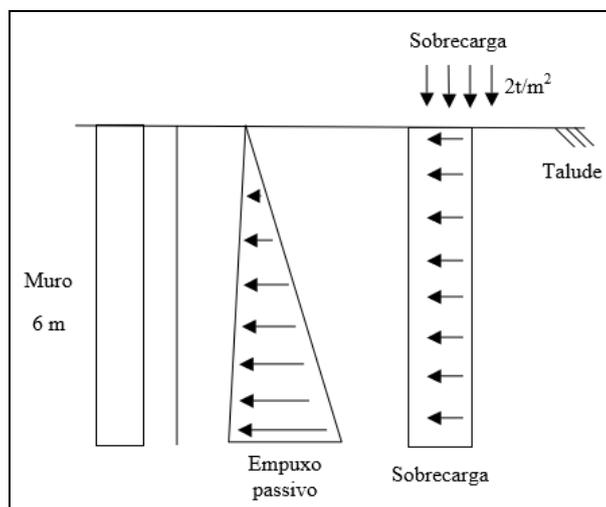
**Figura 6** – Área em estudo representada para cálculo

Nos casos de aplicação de muro de arrimo impermeável deve-se verificar o empuxo do nível da água. Porém, como o muro estudado é permeável desconsiderou-se o empuxo da água. Após a verificação destes cálculos iniciou-se os cálculos de diagrama de empuxo. Para melhor visualização dos cálculos elaborados segue o diagrama da área em estudo representado pela Figura 6.

A Equação 8 refere-se ao empuxo resistente ( $E_r$ ) que é referente ao retângulo da sobrecarga reproduzido na Figura 6. Para este admitiu-se o valor encontrado da sobrecarga, 1 t/m<sup>2</sup>, como base (b) multiplicando pela altura (h) do muro, 6 m.

Calculou-se também o empuxo triangular, ( $E_t$ ) a partir ds Equação 9, que se refere ao triângulo reproduzido na Figura 6.

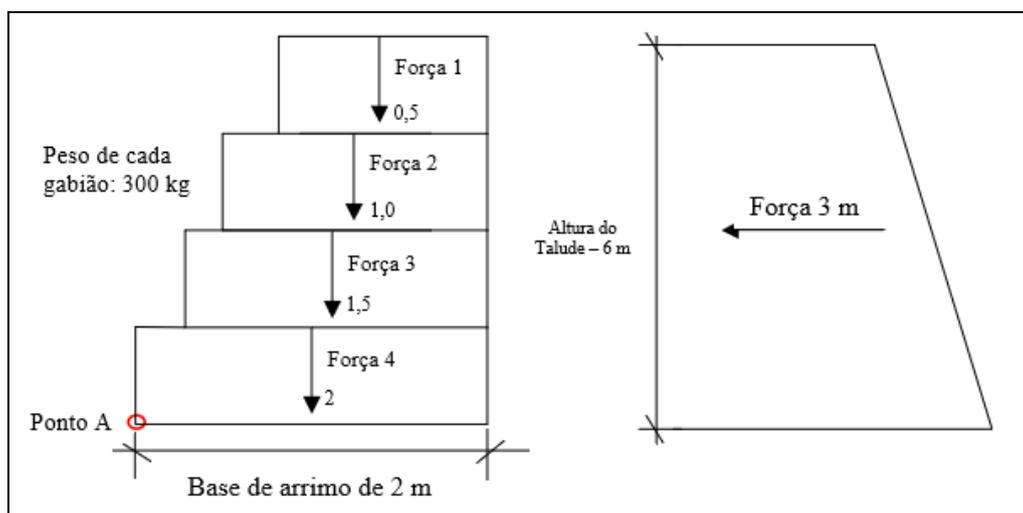
**Figura 7** - Muro de gabião e talude representados para cálculos

Para melhor representação dos cálculos segue o diagrama do muro de arrimo representado pela Figura 7. Com os valores devidamente demonstrados iniciaram-se os cálculos de momento. Para tais cálculos fez-se necessário a utilização do peso específico do material utilizado para construção do muro, neste caso o gabião.

Para cálculo do momento resistente ( $M_{res}$ ) utilizou-se a Equação 12 que utiliza as forças em vertical relacionando suas distâncias ao ponto A considerando a altura do talude.
